INFORME SOBRE MEJILLÓN CEBRA ADULTO “ CUENCA HIDROGRÁFICA DEL RÍO EBRO ”

MAYO-SEPTIEMBRE 2009

CONFEDERACIÓN
HIDROGRÁFICA
DEL EBRO

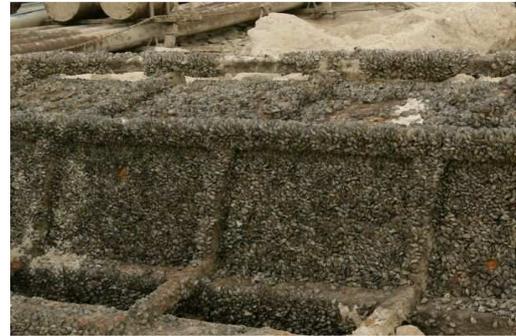
- **EFFECTOS SOCIO-ECONÓMICOS:** principalmente problemas centrados en las infraestructuras hidráulicas y su funcionamiento (disminución de la eficiencia, reventones por aumento de presión, interrupciones en el funcionamiento, sobrecalentamiento). Este fenómeno se conoce por el término “*biofouling*”³.

Fotografía 2: Efectos del mejillón cebra sobre instalaciones.

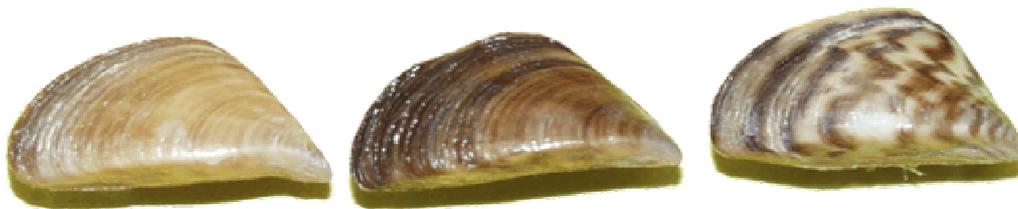
Fotografía 3: Diversidad morfológica de “*Dreissena polymorpha*”.

- Forma triangular de la concha, similares a las de otros especímenes marinos.
- Tamaño aproximado de hasta 3 cm. En general los individuos encontrados en la cuenca son de tamaños inferiores.
- Coloración de la concha variable, habitualmente con bandas irregulares en zig-zag blancas y oscuras sobre un fondo pardo.

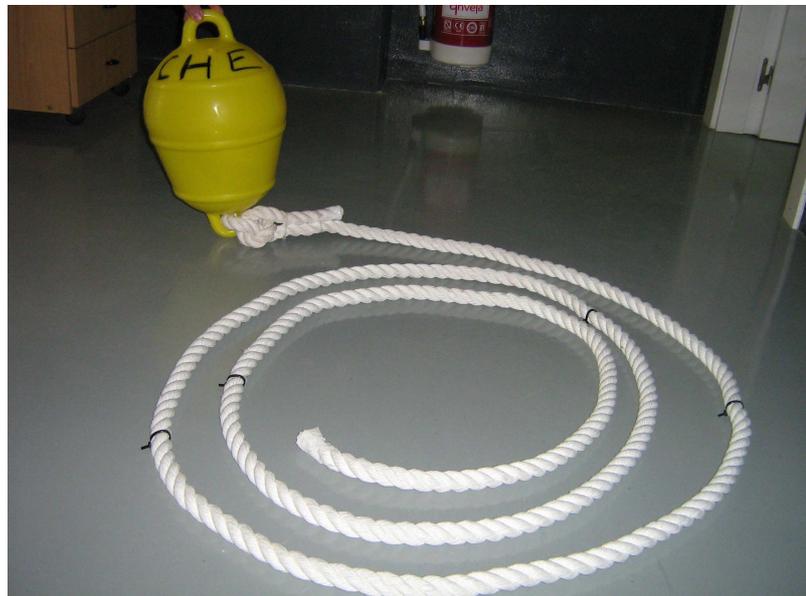
- Maroma o sogá náutica: compuesta de 4 cordones de nylon trenzado sin pigmentar. La maroma que actuará de superficie de fijación posee un diámetro de 22 mm y una longitud de 5 metros.
- Boya de pera: el tipo de boya seleccionado para el trabajo tiene un margen de flotabilidad de 10 kg, un diámetro de 39 cm y una altura de 25 cm.
- Cuerda sencilla: Se utilizará como elemento de sujeción de la cuerda y la boya a la estructura a la que se considere oportuno fijar el testigo.

Fotografía 4: Testigo utilizado en el trabajo de Seguimiento.

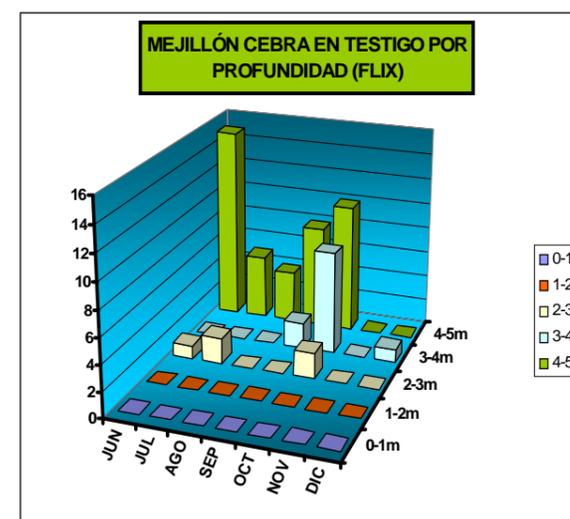
Gráfica 1: Adultos en testigo campaña 2008.

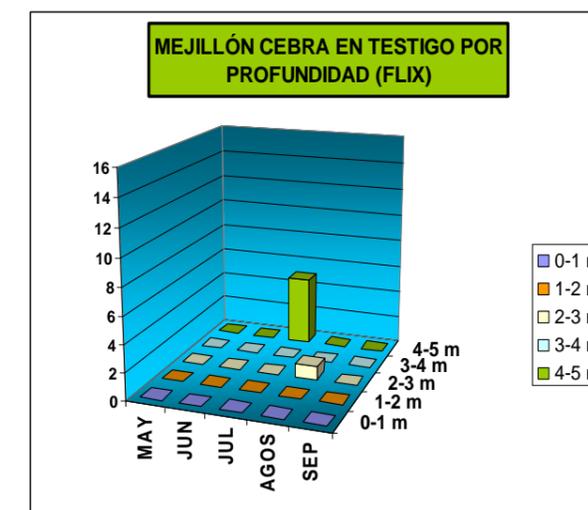
Gráfica 1: Adultos en testigo campaña 2009.

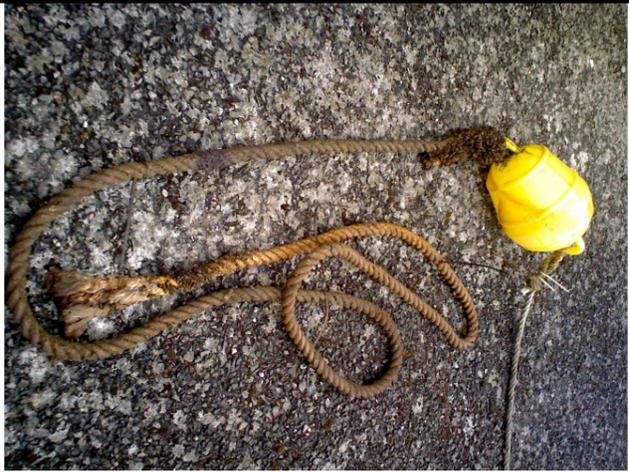
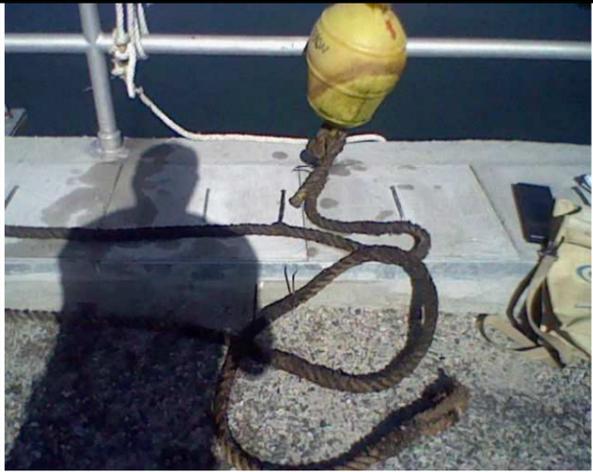
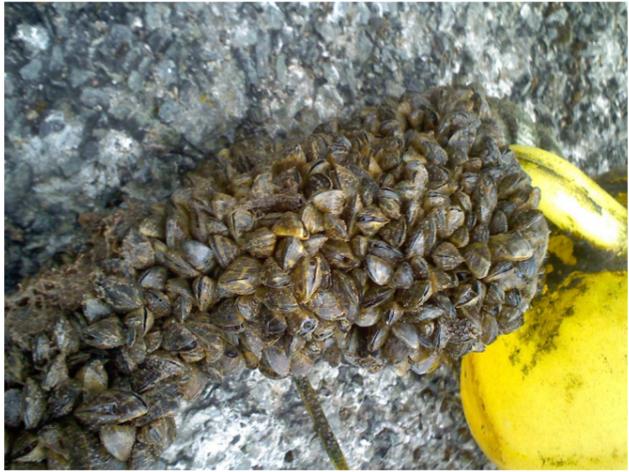
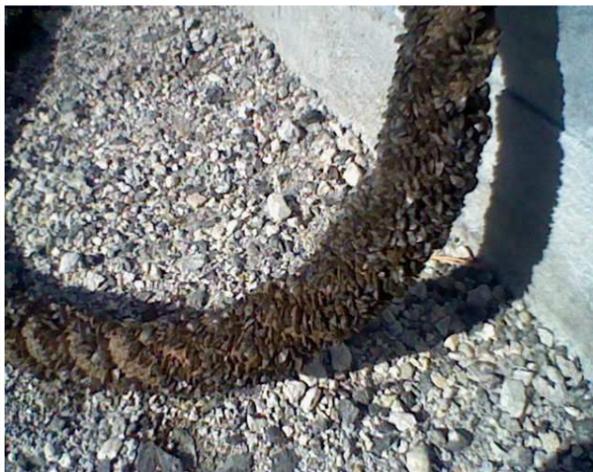
| FOTOGRAFÍAS DE POSITIVOS EN EL EMBALSE | |

| FOTOGRAFÍAS DE POSITIVOS EN EL EMBALSE | |
|---|---|
| 25/05/2009 | 4/8/2008 |

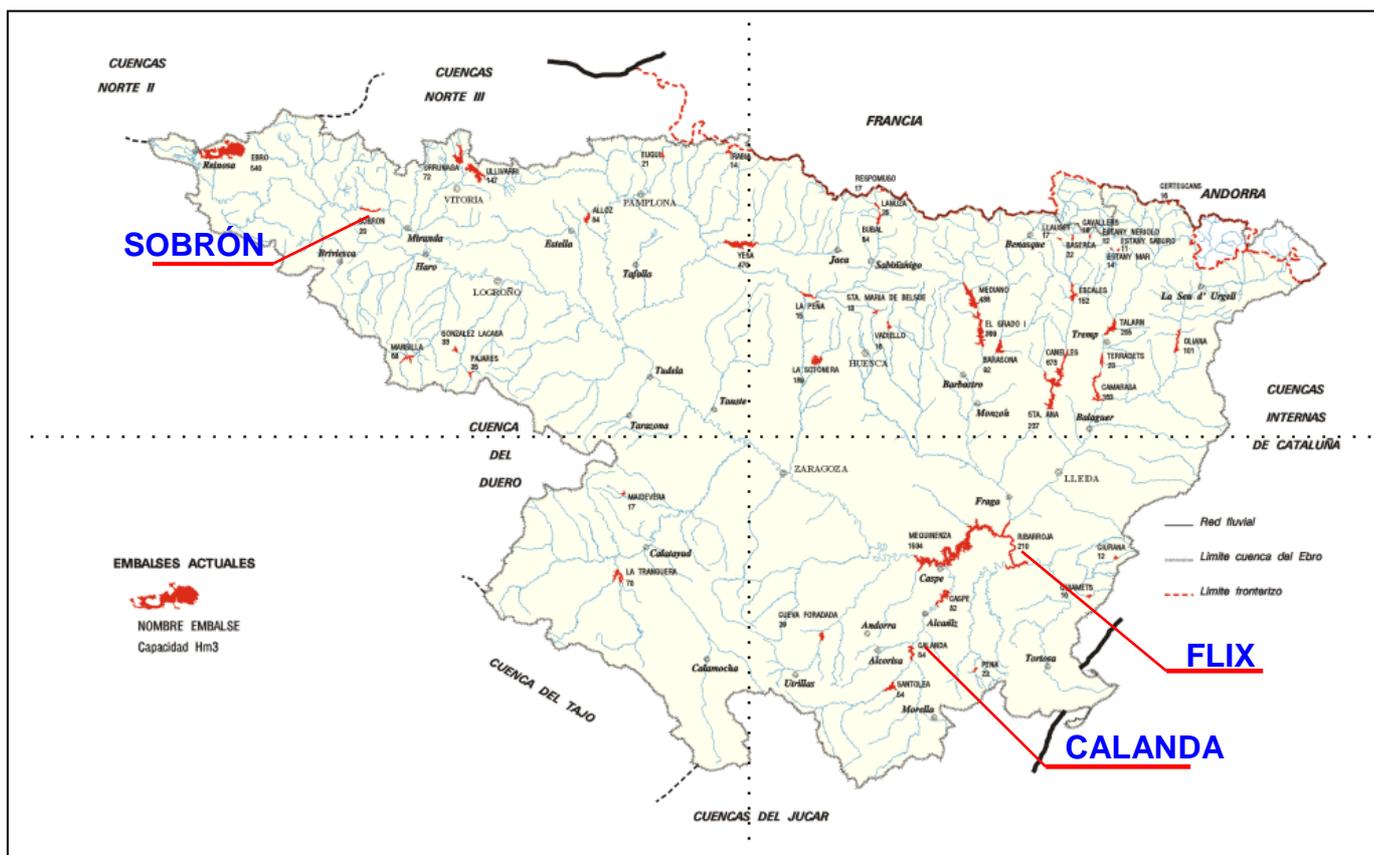
De las dos masas de agua que mostraron fijación de mejillón cebra en la presente campaña (Sobrón y Flix), la presencia de la plaga estaba confirmada a través de los trabajos de seguimiento larvario llevado a cabo por Confederación Hidrográfica del Ebro.

Mapa 1: Embalse positivos a la colonización por *Dreissena polymorpha*.
