CONFEDERACIÓN  
HIDROGRÁFICA  
DEL EBRO

2019

## DETERMINACIÓN LARVARIA DE *Dreissena polymorpha* MEDIANTE TÉCNICAS GENÉTICAS EN EMBALSES PRIORITARIOS DE LA CUENCA DEL EBRO

ÁREA DE CONTROL DE DOMINIO PÚBLICO HIDRÁULICO  
CONFEDERACIÓN HIDROGRÁFICA DEL EBRO

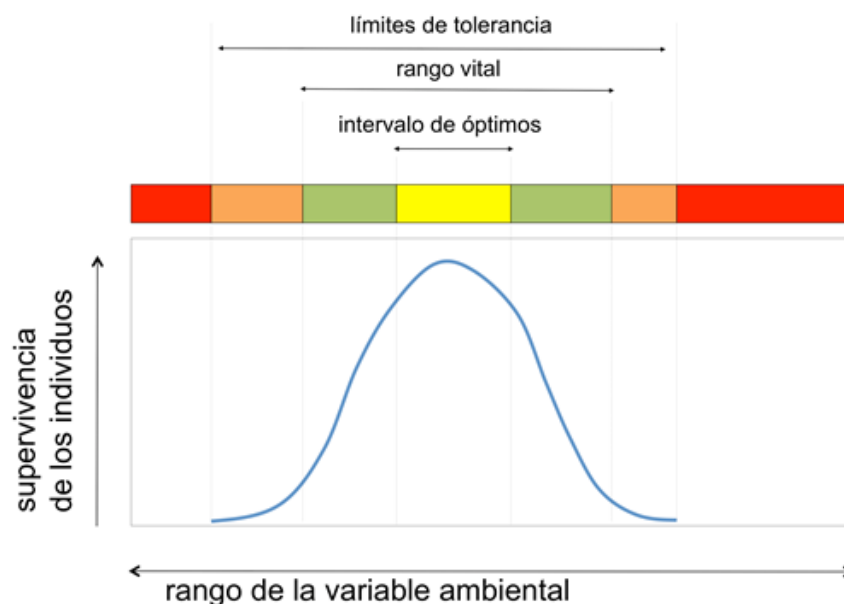
**Figura 11.** Representación gráfica de la regla ecológica de Shelford (1911)

Además, se debe tener en cuenta que para cada factor ambiental importante para la especie, la amplitud de los límites puede ser modificable y sus valores variables a lo largo del ciclo vital de la especie.

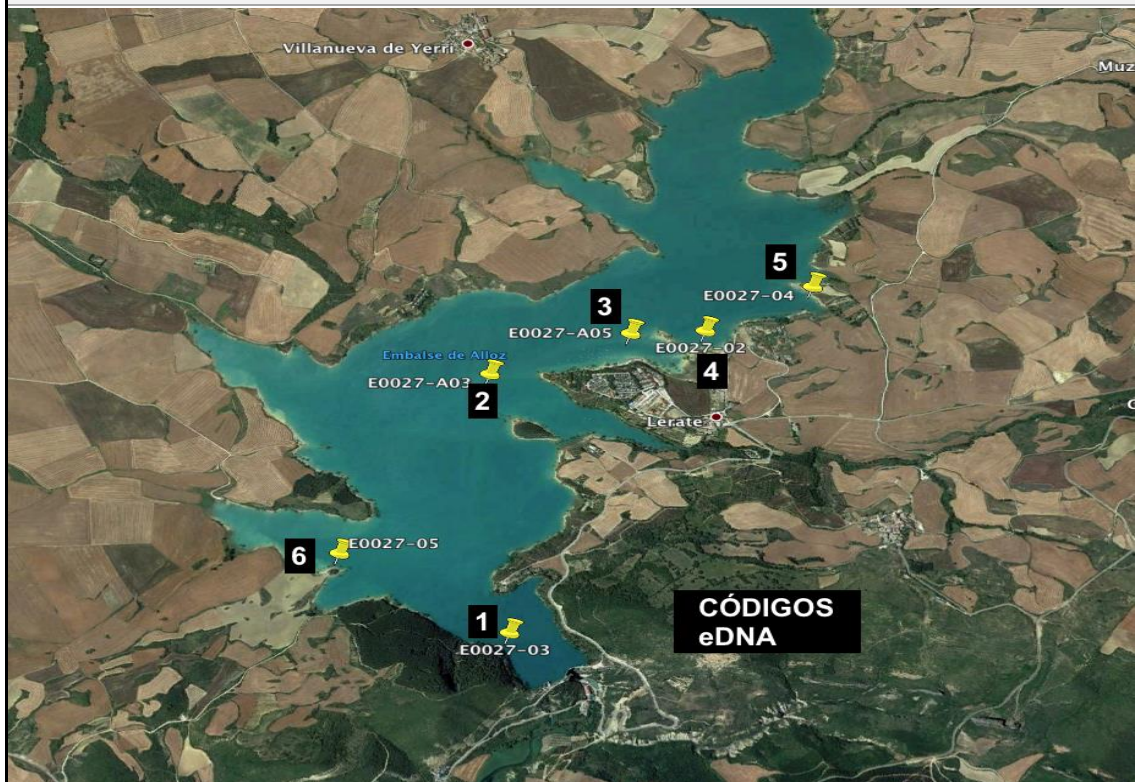
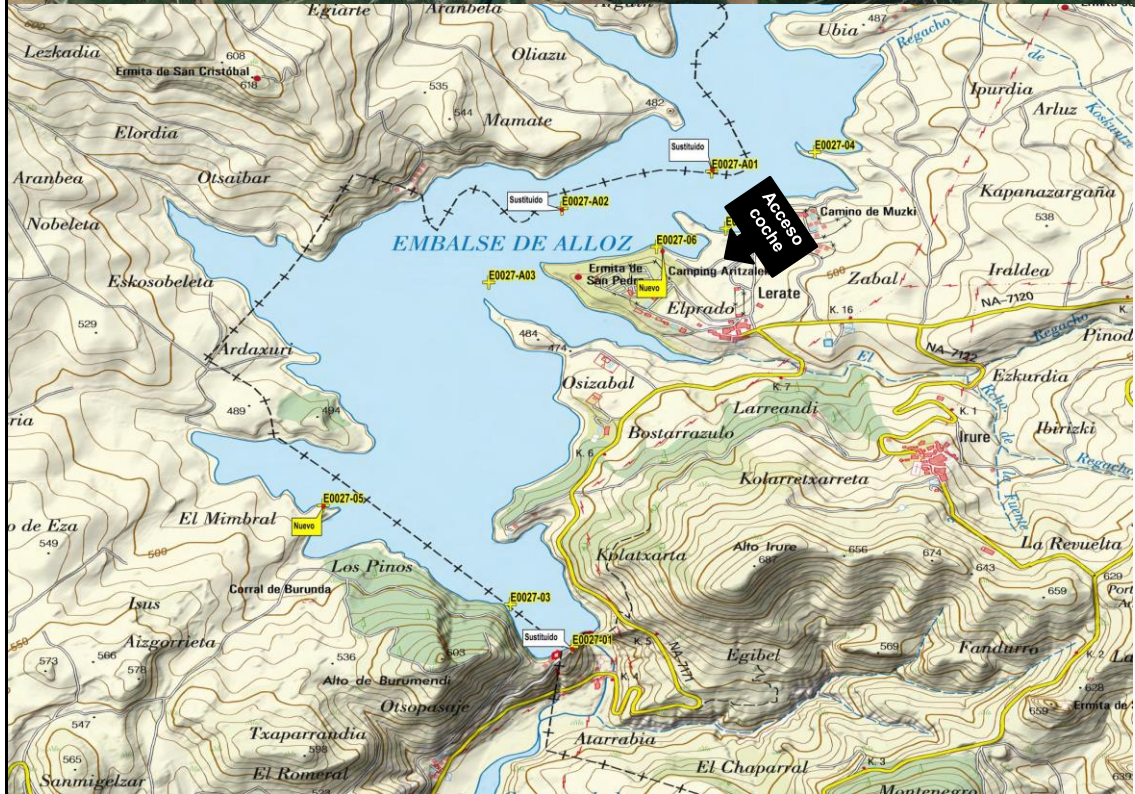
**MAPA LOCALIZACIÓN ESTACIONES Y PUNTO DE ACCESO**

Acceso desde la RAMPA de embarque en la escuela de vela, en camping de Lerate. Allí también hay estación de desinfección de CHE que gestiona el camping.

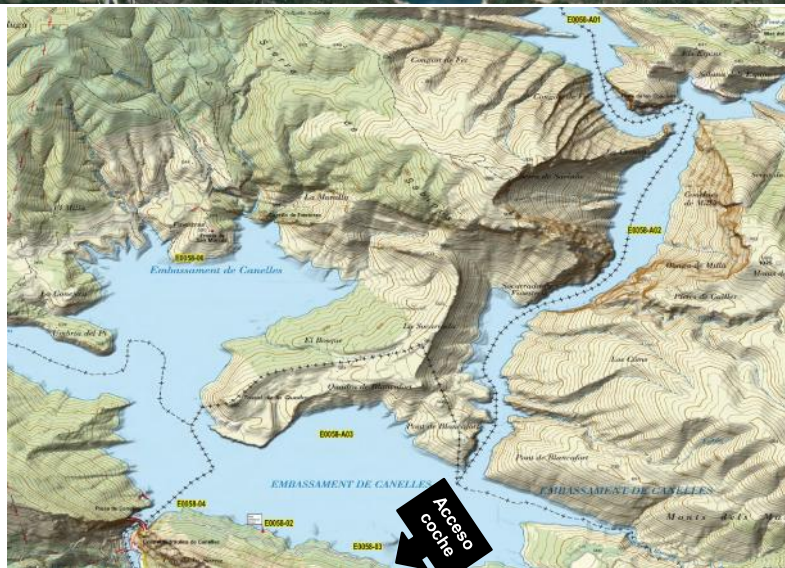
MAPA LOCALIZACIÓN ESTACIONES Y PUNTO DE ACCESO

Acceso por larga pista forestal desde Os de Balaguer hasta la zona de campamento de pesca de blackbass; hay un acceso fuera de las instalaciones cerradas con barrera y candado; se llega bien al borde del agua por gravas, y hay un pantalán flotante.

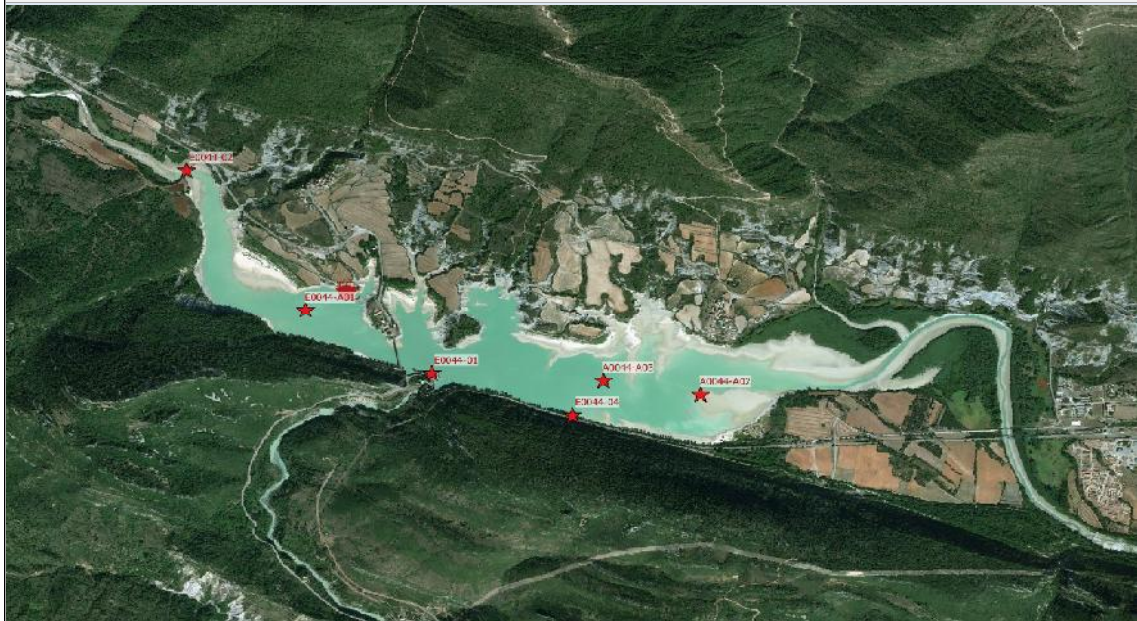
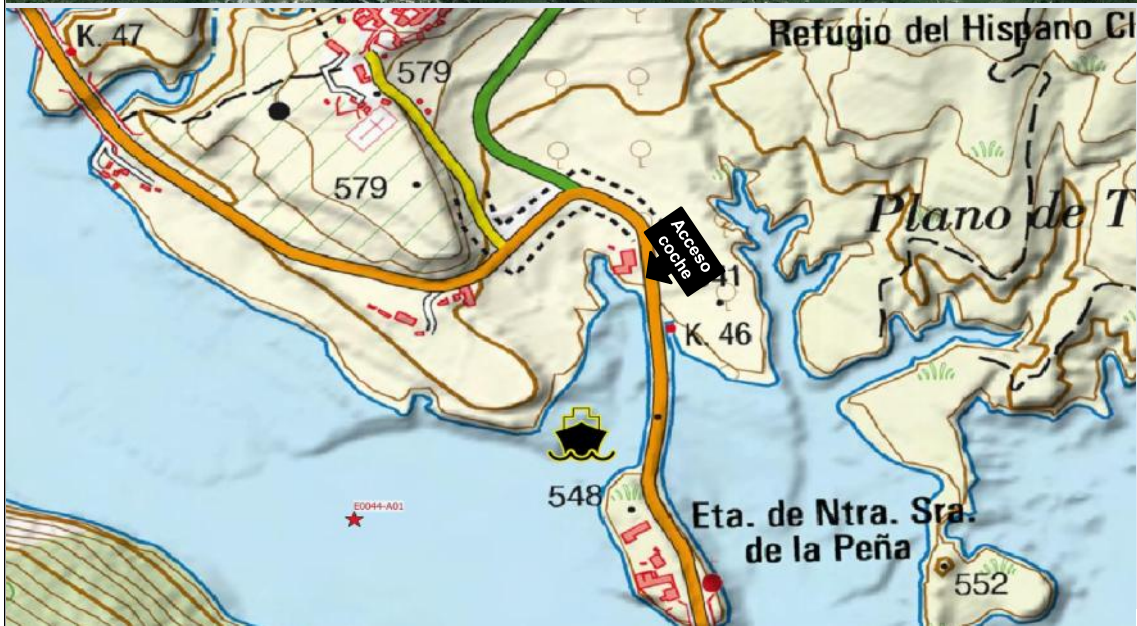
MAPA LOCALIZACIÓN ESTACIONES Y PUNTO DE ACCESO

Acceso desde carretera a pista en Restaurante "El Jabalí". Maniobra con remolque complicada a través de setos hasta el agua. Más adelante, casi en el K47 existe una rampa de acceso en urbanización privada que es mejor opción pero no se nos informó de ello.

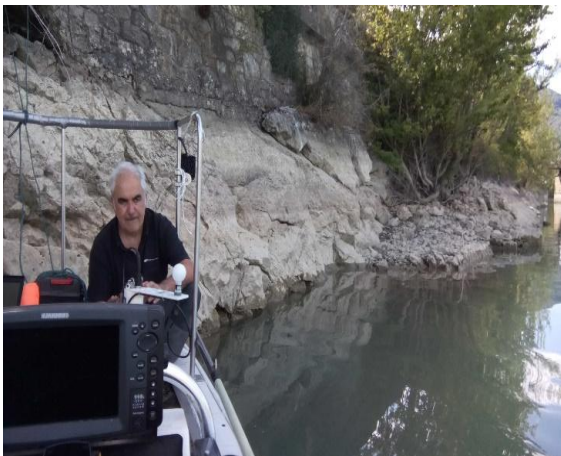
Toma de datos en un punto somero  
en el embalse de La Peña

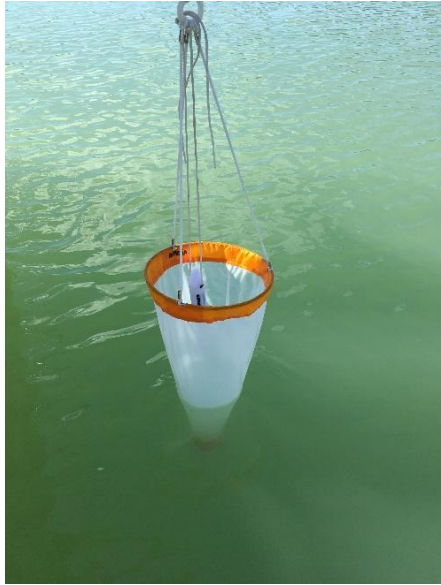
Red con flujómetro en el  
embalse de La Peña

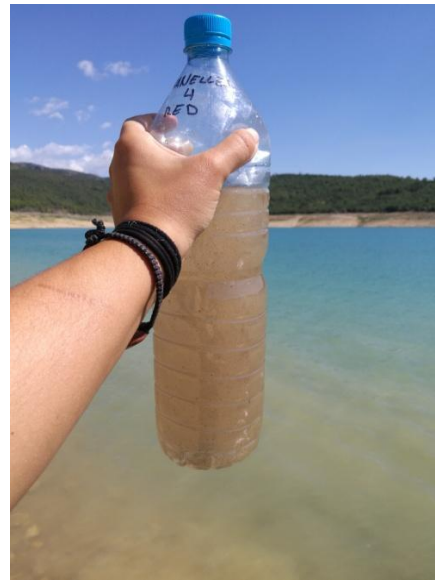
Producto del filtrado en red con alto  
contenido en sólidos en el embalse  
de Canelles

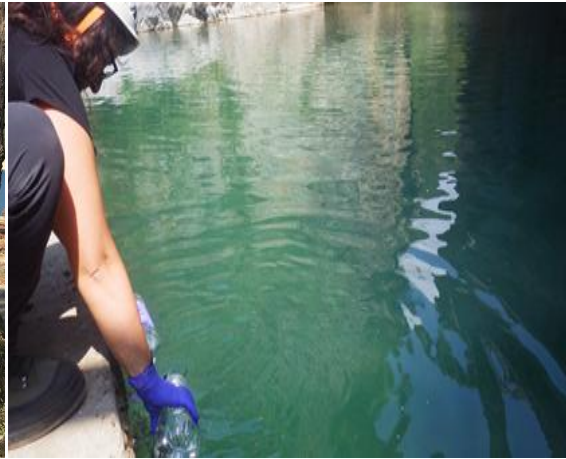
Recogida de la muestra de agua en  
condiciones de esterilidad en un punto  
somero

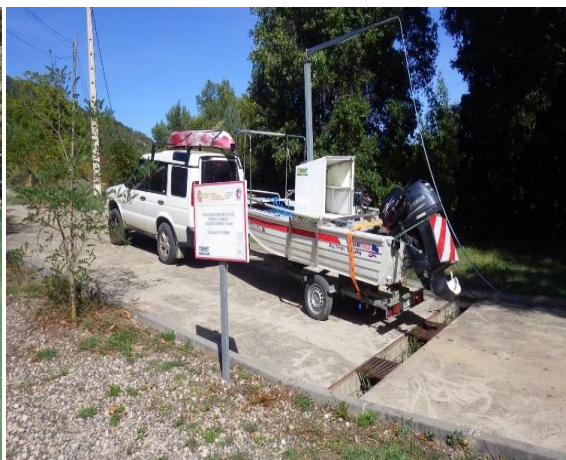
Equipamiento preparado para la  
desinfección en estación

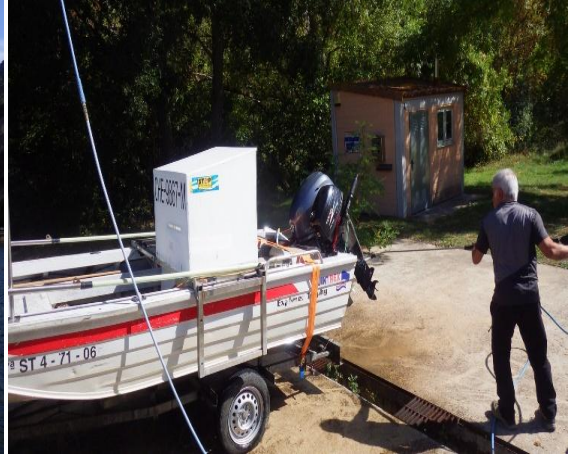
Limpieza de embarcación y remolque en  
estación de desinfección
